石化廠管路，請注意外部腐蝕危害

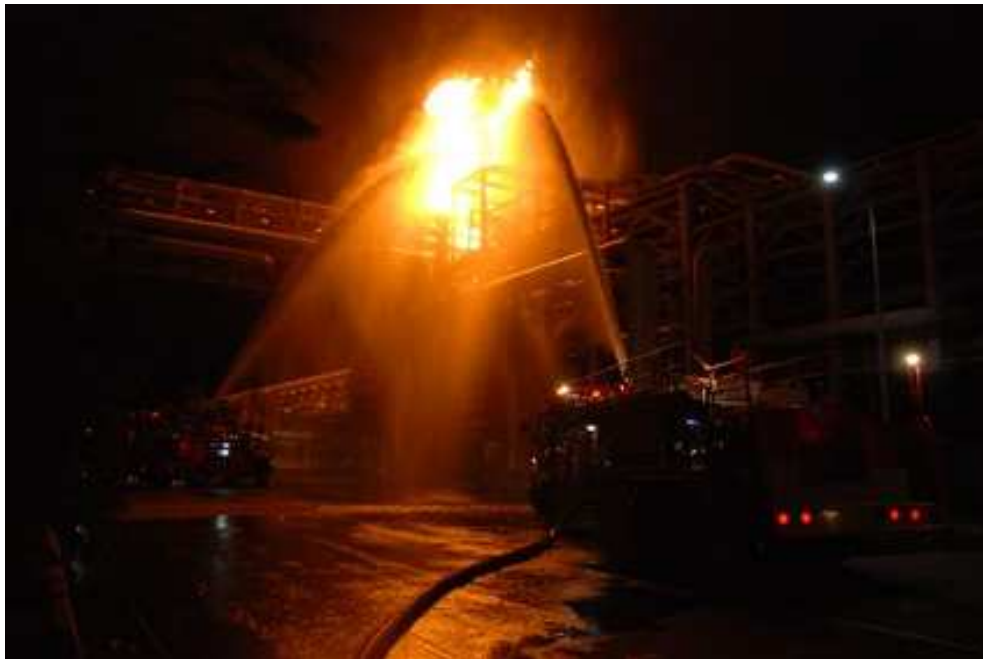
民國 100 年 5 月某石化公司公共管架發生火災(圖 1)，燃燒持續 9 小時，造成下游十幾個工廠因水電切斷而全部停機。事故並在新聞媒體的追蹤報導下，激發全民對企業工安社會責任的關注，雇主在營運管理時，應將工業安全列為企業之核心價值，才能確保企業之聲譽與永續經營。

圖 1 製程管線之可燃性物質洩漏發生火災

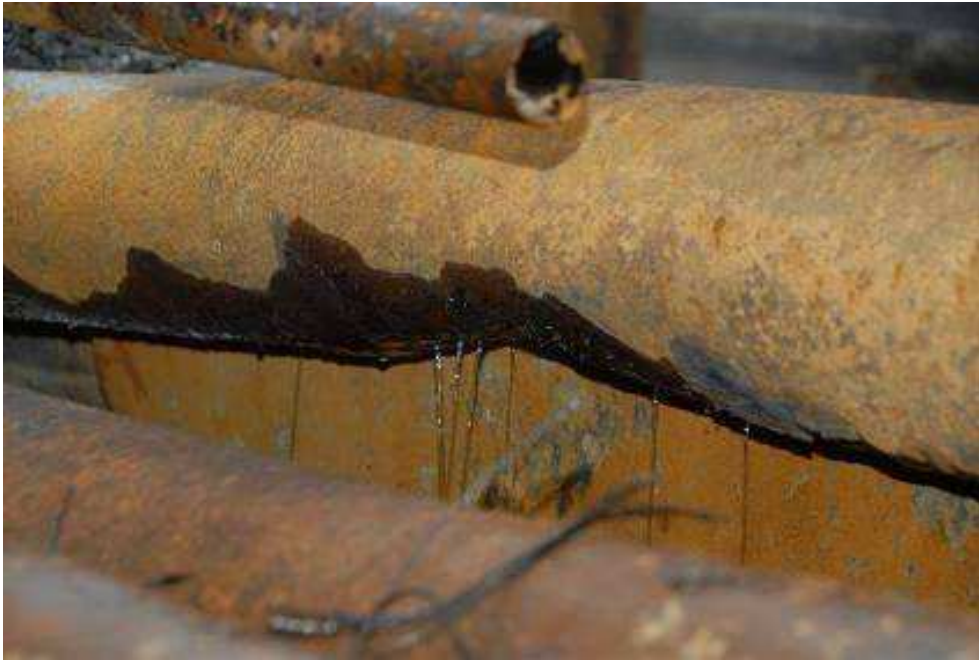
本工安事故起因於製程管線外部腐蝕而造成內容物洩漏。管件因經歷長時間外在環境腐蝕，表面防蝕保護層遭腐蝕破壞，且外管下部蓄積水氣、環境污染物等物質，導致管件嚴重腐蝕減薄，終至破孔，造成可燃性物質洩漏出來(圖 2 及圖 3)。

圖 2 製程管線外部腐蝕致使可燃性物質洩漏

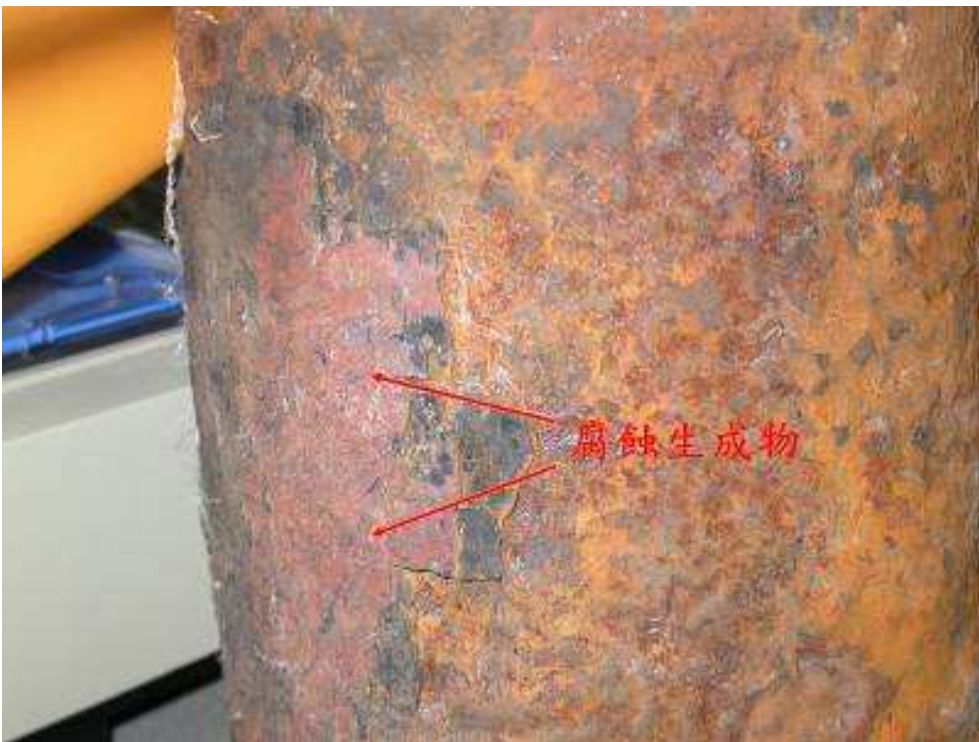
圖 3 製程管線外部遭受腐蝕而嚴重減薄

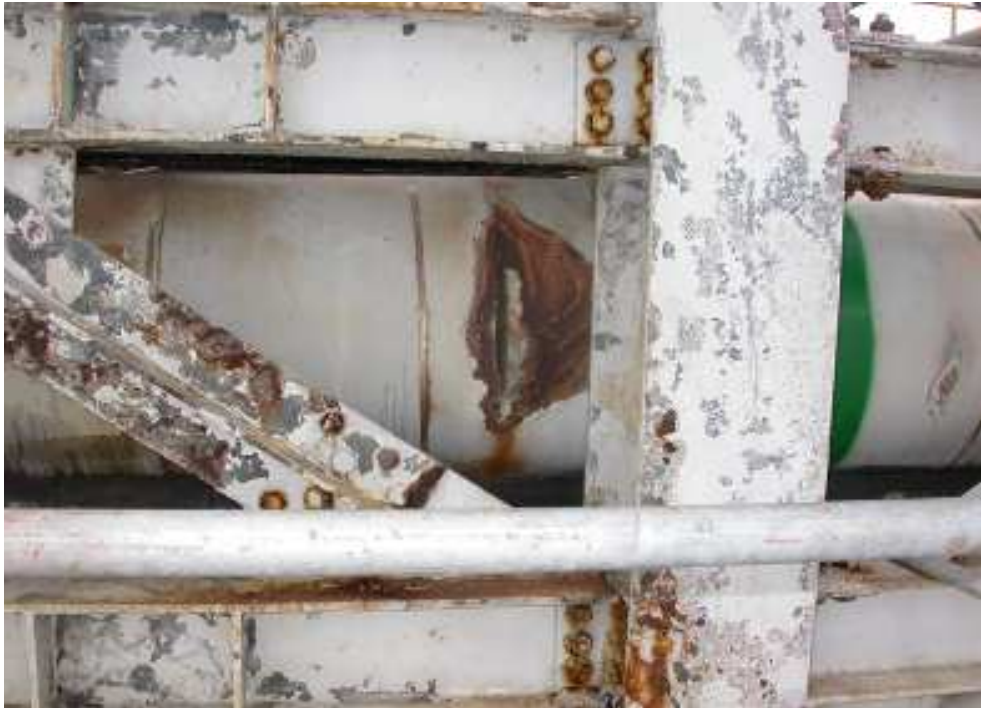
加上位在下方之高壓蒸氣管路，因絕熱被覆歷經風化、空氣鹽害等作用，致絕熱層破壞，密封不良(圖 4)，造成洩漏至表面之可燃性物質滲透進入管路外壁，藉由管內高溫蒸氣熱傳作用，提供可燃性物質著火能量，而發生火災。

圖 4 絕熱被覆歷經風化及空氣鹽害等作用而破壞

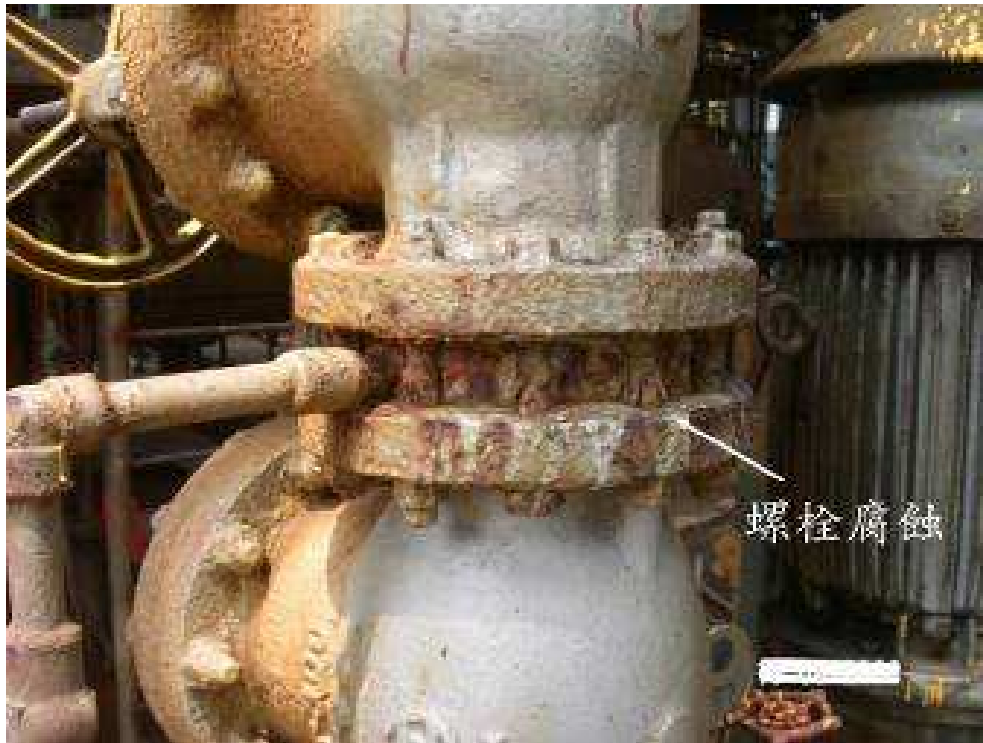
圖 5 管線法蘭螺栓腐蝕

(A)管線法蘭接面和其螺栓，如圖 5 與圖 6 所示，應加強有機防蝕塗覆。

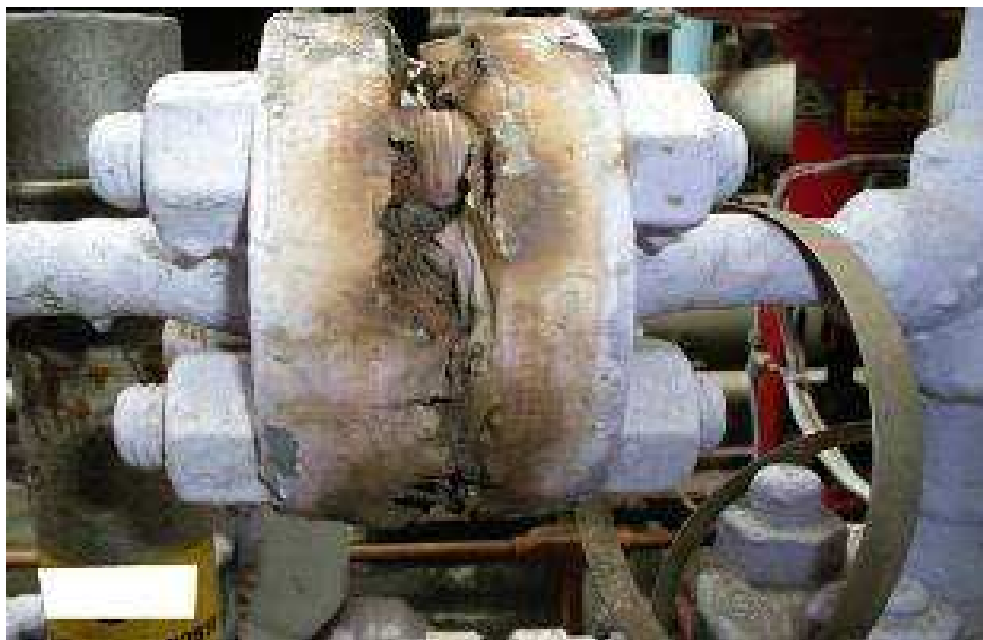
圖 6 管線法蘭接面腐蝕

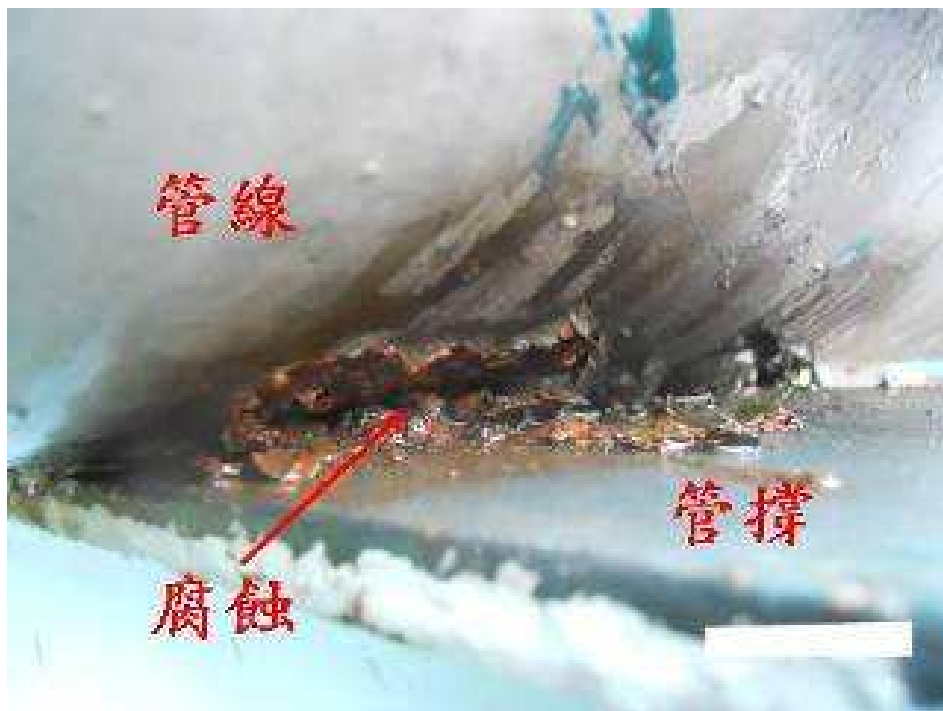
圖 7 管線和管支撐接觸點區域腐蝕

(B)管線和管支撐接觸點區域，如圖 7 所示，現有管線加強清查和檢查，對於無管鞋者應增設管鞋。

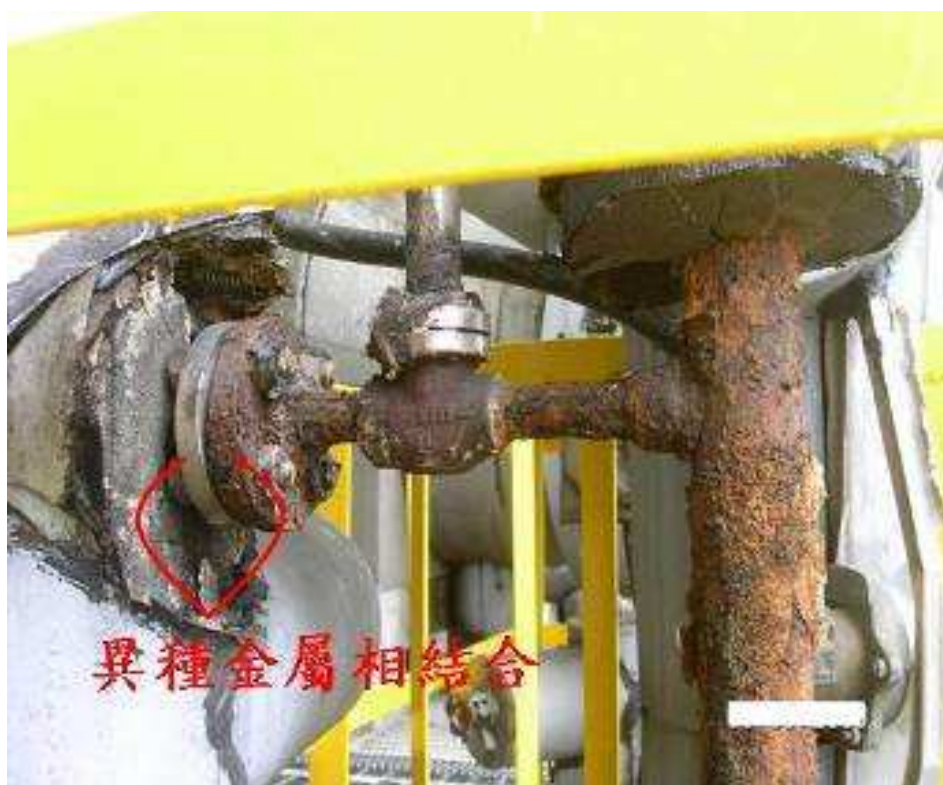
圖 8 異種金屬接合處腐蝕

(C)異種金屬接合處，電位較低者會加速腐蝕，如圖 8 所示，應進行塗覆或絕緣處理。

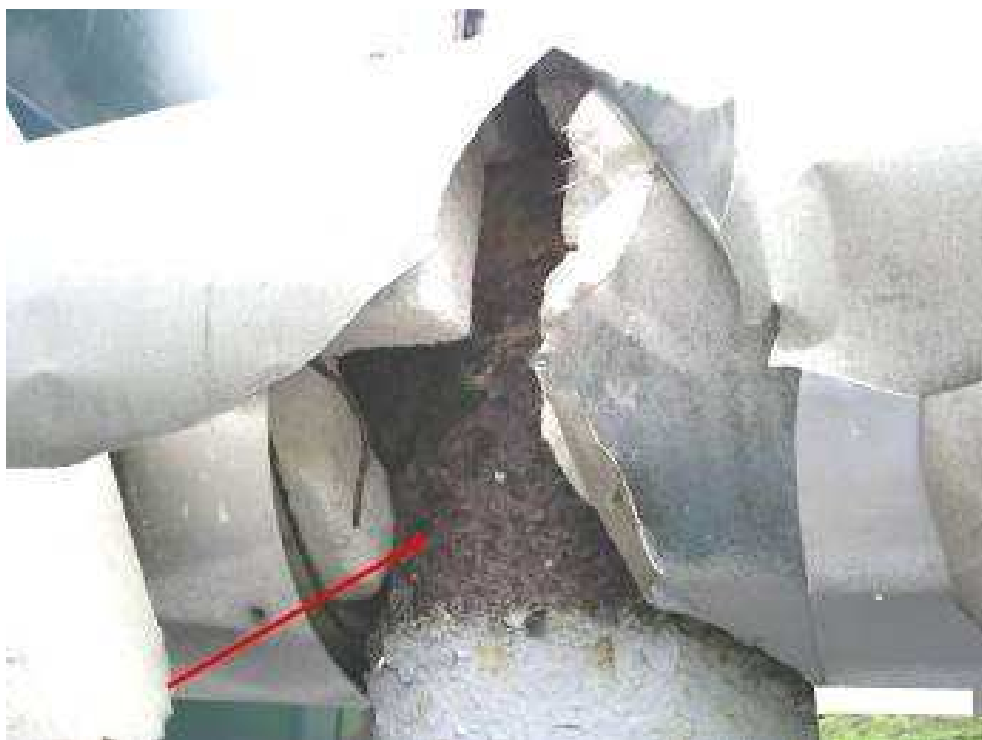
圖 9 包覆鋁皮脫落或界面防水不良，導致管線腐蝕

(D)管線存在包覆，但包覆鋁皮脫落或界面防水不良，水滲入的區域，將導致管線腐蝕，如圖 9 所示，應隨時檢視鋁皮界面安裝是否正確以及脫落，並加強包覆鋁皮界面防水膏維護以及檢查，定期進行管線塗覆維護，高腐蝕區域應用高有效性有機或無機塗覆。
